## Unterfangung der katholischen Kirche Kreuzauffindung, Euskirchen

### Soilcrete®-Verfahren zur Unterfangung von Außenwänden einer gotischen Kirche

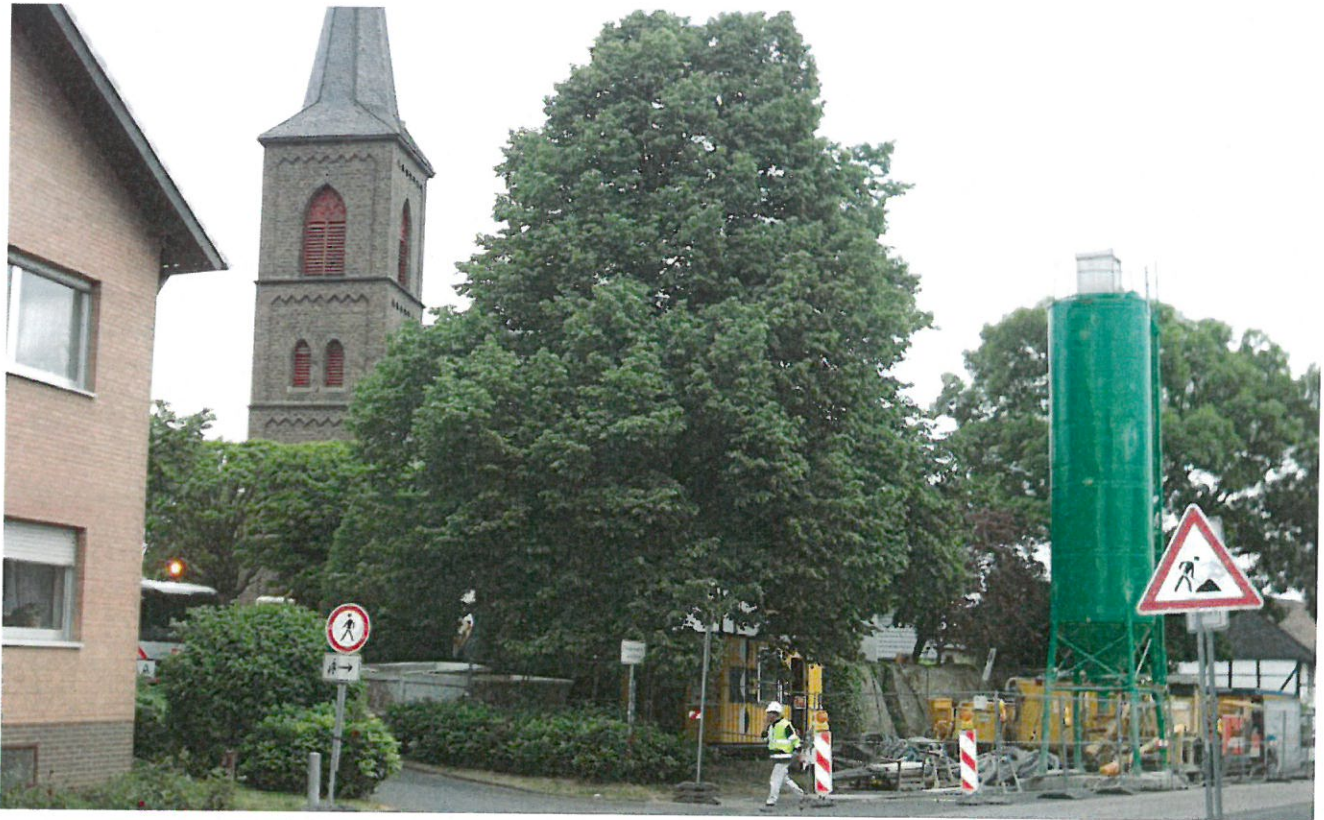
▲ Kreuzauffindung Elsig mit Baustelleneinrichtung für Düsenstrahlarbeiten

Um diesen Prozessen entgegenzuwirken und um die Kirche zu erhalten, wurde Keller Grundbau beauftragt, den von den Bewegungen betroffenen Teil der Außenwände mit dem Soilcrete®-Verfahren zu unterfangen und in den in unterschiedlichen Tiefen anstehenden tragfähigen Baugrund einzubinden.
